INFORME DE SEGUIMIENTO No. 16

Construcción Troncal de TransMilenio Fase III

Fecha de Visita	Agosto 24 de 2010
Recorrido	Grupo 4
Funcionarios que realizaron el recorrido	Natalia Tinjacá, CCB.
Funcionarios del IDU que acompañaron en el recorrido	Hernando Vallejo, Coordinador técnico IDU. Freddy Cortés y Elkim Pedraza - Interventoría

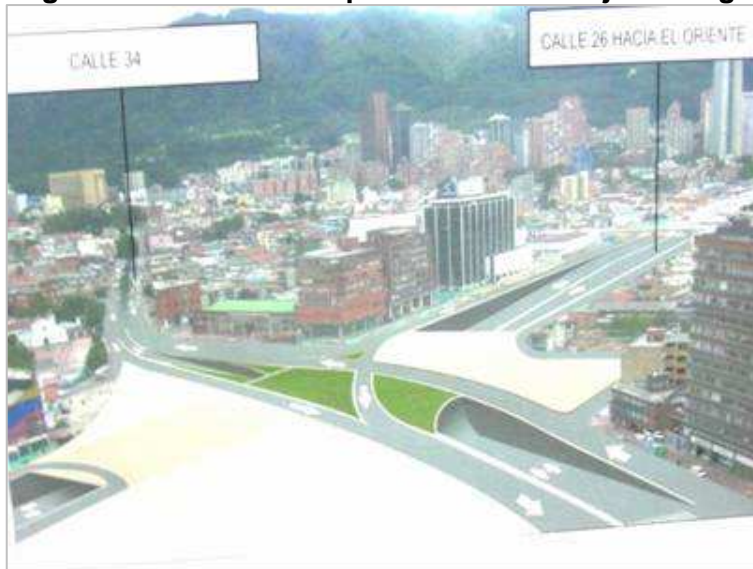
Imagen 1. Diseño final Deprimido del Concejo de Bogotá

El deprimido del Concejo de Bogotá es el gran hito a construir en el Grupo 4. Se encuentra ubicado en la Calle 26 en la intersección con la Carrera 34 (Av. Américas). El diseño final consistirá en pasos a desnivel para los buses troncales y automóviles que se movilicen sobre la Calle 26 y sus respectivas conexiones hacia la Calle 34. Adicionalmente, existirán pasos a nivel para los vehículos que provengan de la Av. Américas por la Calle 34. (Véase Imagen 1).

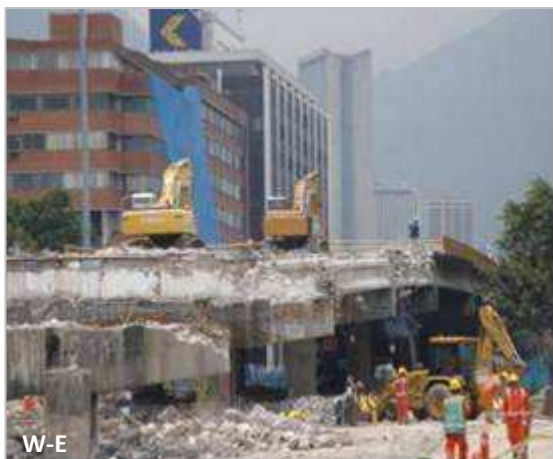
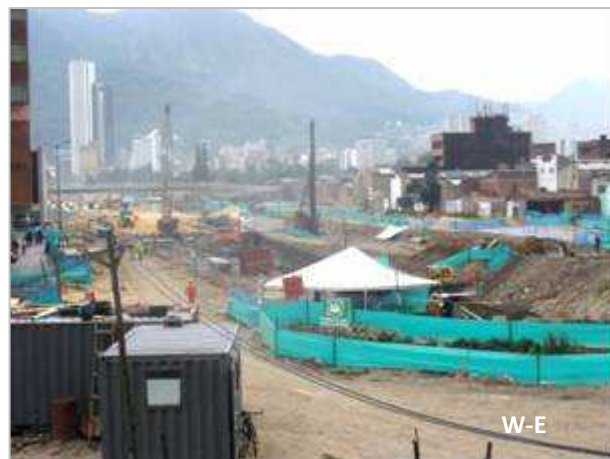
Imagen 2. Avance de la obra

Hasta el momento de la visita se han adelantado actividades de remoción de tierras, adecuación de redes secas (telecomunicaciones y energía) y húmedas (acueducto y alcantarillado), donde se han instalado colectores expreso. Adicionalmente, se ha avanzado con la construcción de espacio público a nivel de granulares. Véase Imagen 2. En comparación con la visita anterior, del 21 marzo de 2010, se observa un mayor movimiento de personal y maquinaria.

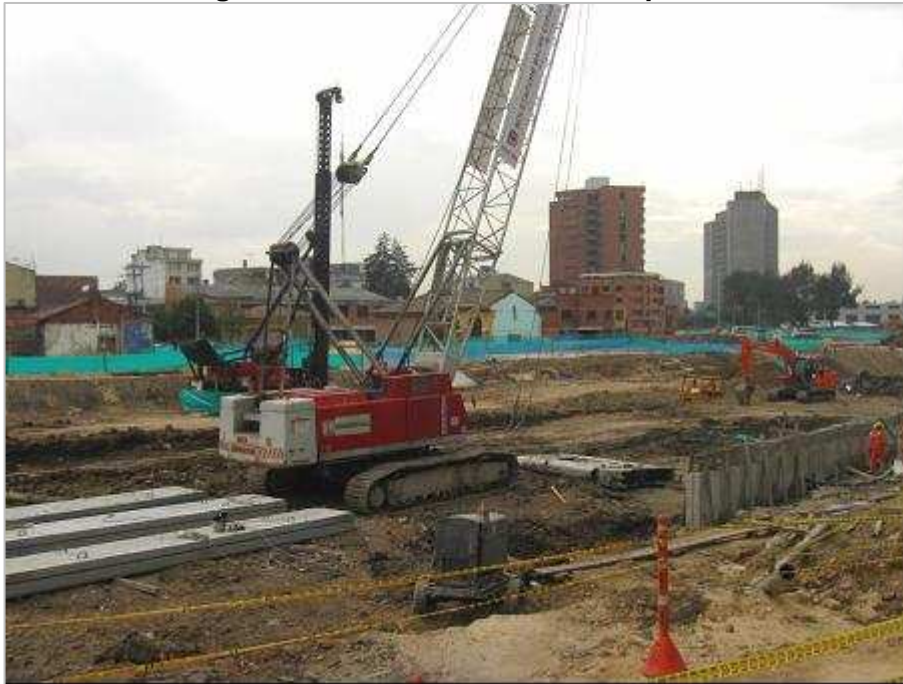
Imagen 3. Construcción de muros pantalla

ALERTA 1: El Contratista ha adelantado labores de rellenos estructurales y fundida de muros pantalla en el deprimido vehicular del Concejo, equivalentes a 860.00 m³. No obstante, en el Informe de Interventoría No. 26 se manifiesta que dicha actividad inició sin la aprobación de diseños finales por parte del IDU y sin la entrega del estudio topográfico por parte del Contratista. Por lo anterior, este estaría actuando bajo su cuenta y riesgo. Véase Imagen 3.

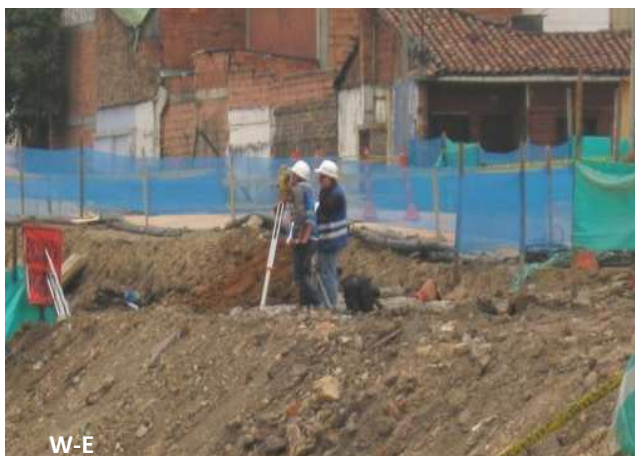
Imagen 4. Comisiones de topografía

En el momento de la visita se observa la presencia de comisiones topográficas en la zona y el supervisor asegura tener 15 comisiones trabajando. Véase Imagen 4. Adicionalmente, los predios aledaños a la zona de excavación cuentan con inclinómetros y piezómetros¹ que miden los posibles asentamientos. Véase Imagen 5

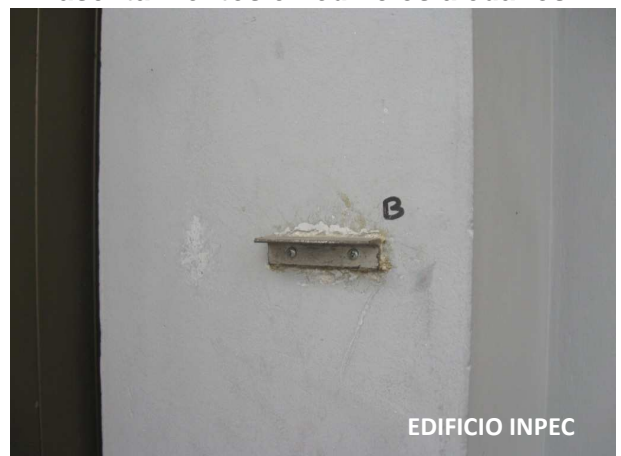
Imagen 5. Instrumento para control de asentamientos en edificios aledaños

¹ Instrumentos utilizados para evidenciar inclinaciones de las estructuras y asentamientos del terreno.

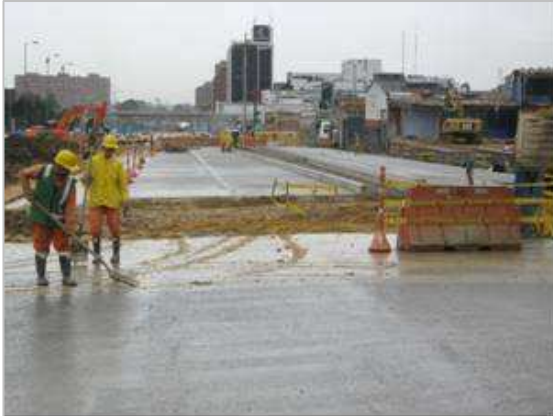
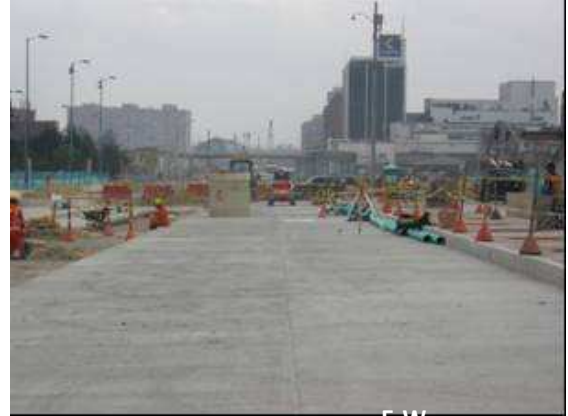
Imagen 6. Avance en pavimentos Cementerio Central

Se han removido 2.597,7 m³ de pavimento y se han excavado 124.156,8 m³ de tierras. También se han fundido 14.054,9 m³ de concreto, lo que equivale a 4.015 losas. A la altura del Cementerio Central se tiene finalizado el pavimento en concreto de la calzada central por donde circulará TransMilenio. Actualmente, se está interviniendo la calzada lenta y se están realizando acabados en el bordillo del andén (Véase Imagen 6). Se trabaja las 24 horas en la zona del Parque Renacimiento y Cementerio Central.

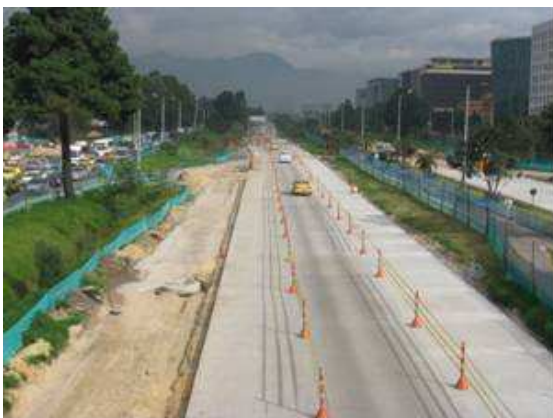
Imagen 7. Avance en pavimentos Calzadas Centrales

Entre las carreras 30 y 33 se está realizando la Intervención de la calzada central en el costado norte con la construcción de la estructura de pavimento para las calzadas mixtas y TransMilenio. Entre las carreras 33 y 40 se está llevando a cabo la intervención las calzadas centrales con la construcción de la estructura de pavimento para las calzadas TransMilenio y mixtas. Se ha realizado excavación y mejoramiento de subrasante en las zonas que se encontraban sin intervención. Por su parte, entre las carreras 50 y 57, se tiene intervenida la calzada central costado norte, con actividades de excavación y mejoramiento de subrasante² para conformación de calzadas Transmilenio y Mixtas. (Fuente: Informe de interventoría No. 26).

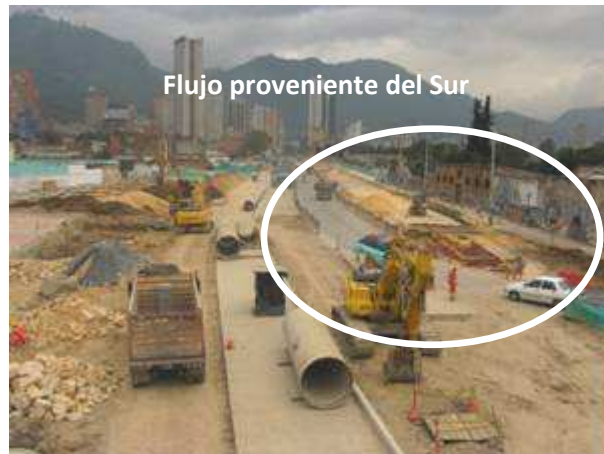
Imagen 8. Tubería pendiente por instalar Parque Renacimiento

Se han instalado 4.363 metros lineales de tuberías de acueducto de 6 a 12 pulgadas, 1.865 metros lineales de tuberías con un diámetro superior a las 12 pulgadas. Adicionalmente, no se ha podido instalar tubería en el costado Sur del Parque Renacimiento, porque llevar a cabo esta intervención representa cerrar el flujo proveniente del sur por la Carrera 19 (Véase Imagen 8).

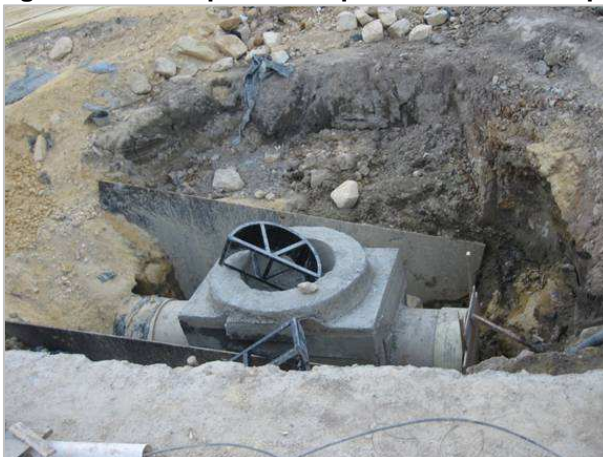
Imagen 9. Tubería pendiente por conectar al Grupo 3

Se han instalado 2.148 metros lineales de tuberías de alcantarillado con diámetro entre 10 y 36 pulgadas y 1.378 metros lineales de tubería de alcantarillado en fibra de vidrio reforzada (GRP) mayor a 1,2 metros de diámetro. Adicionalmente, se cuenta con colectores instalados hasta de 1,5 metros de diámetro y sólo está pendiente por instalar 100 metros del costado sur de la conexión del colector con el Grupo 3. Véase Imagen 9.

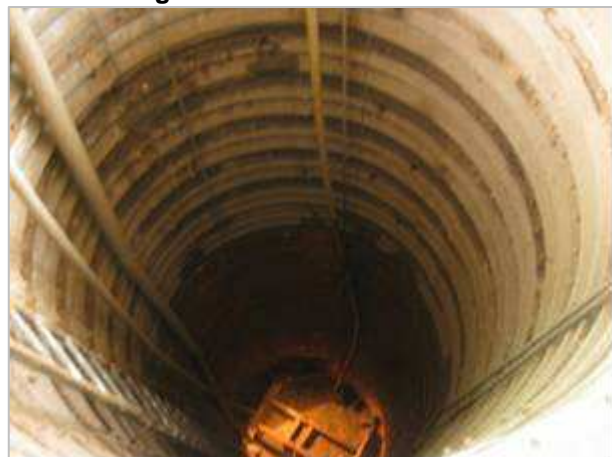
Imagen 10. Tubería Tunnel Liner

Es importante destacar que en el proyecto se están implementando dos técnicas para la instalación de los colectores de alcantarillado. En el costado sur se está llevando a cabo el método de Tunnel Liner, que ha permitido la instalación de 513.37 metros lineales de tubería. El método constructivo consiste en la instalación de anillos metálicos que facilitan el avance en la excavación de la red. Véase Imagen 10.

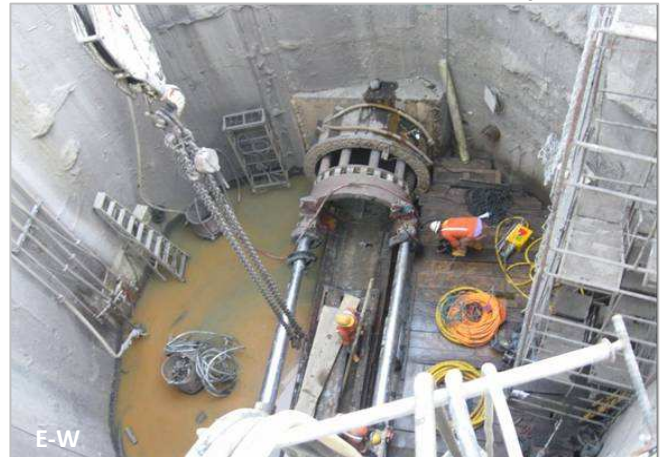
Imagen 11. Instalación de tubería con el método Pipe Jacking

En el costado norte de la Calle 26 se está utilizando la técnica de Pipe Jacking, adoptada en situaciones en que se debe construir ductos de concreto para alcantarillado de alta profundidad (mayor a 7 metros). Esta técnica permite minimizar el movimiento de tierras para la renovación de alcantarillado y disminuye la intervención sobre el espacio público. Véase Imagen 11 izquierda.

Hasta el momento de la visita se habían instalado 390,04 metros lineales de tubería con este sistema. Este proceso requiere de una tuneladora que duró 40 días en ser instalada a la altura del puente del Concejo (Av. Américas con Calle 26) y en el momento de la visita había avanzado por debajo de tierra hasta la Carrera 33 frente a los Edificios de Takay. Véase Imagen 11 derecha.

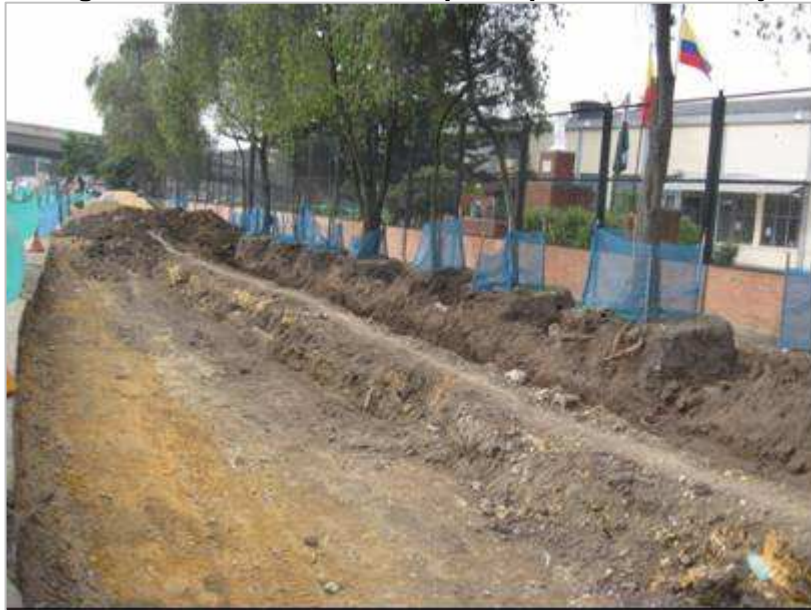
Imagen 12. Intervención en espacio público – Av. Rojas

Entre la Av. Boyacá y la Av. 68, costado norte, se están llevando a cabo labores de replanteo, demoliciones en andenes existentes en zonas bajo puentes vehiculares, descapote en áreas requeridas, excavaciones manuales y a máquina recibidas por la comisión de topografía. Adicionalmente, en el momento de la visita se evidencia la conservación y buen manejo de los individuos arbóreos ubicados en el costado norte de la Calle 26 frente al Colegio Don Bosco. (Véase Imagen 12).

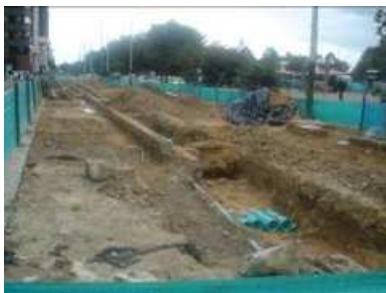
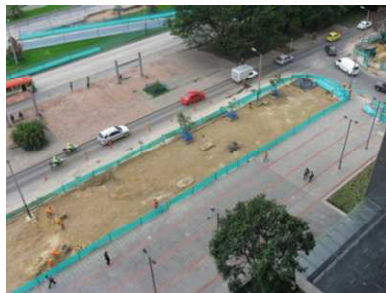
Imagen 13. Intervención en espacio público – CCB

Frente a la Cámara de Comercio de Bogotá (costado sur de la Calle 26) se han llevado a cabo labores de: levantamiento de losas, excavación de terreno, traslado de redes, colocación de material de relleno, compactación del terreno y colocación de nuevas losas de concreto y adoquín. No obstante se encuentra pendiente la colocación de bordillo, ampliación de andén y definición del traslado de postes de energía. Véase Imagen 13.

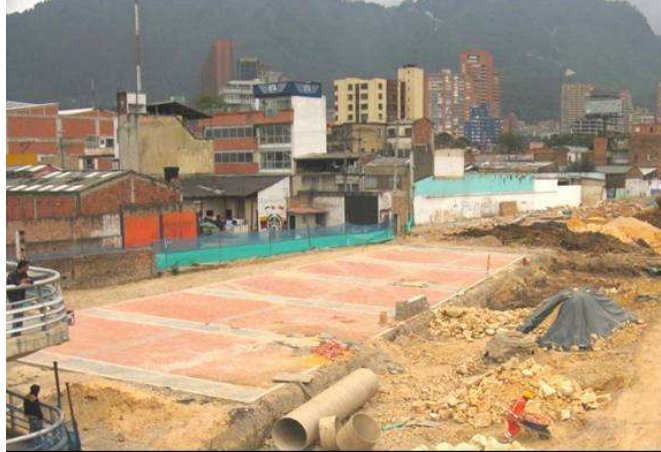
Imagen 14. Intervención en espacio público – CCB

Entre la NQS y el Parque Renacimiento las actividades en los andenes del costado norte han sido: demoliciones en andes en concreto, excavaciones a mano y a máquina y rellenos en material granular. También se instaló material prefabricado y se colocó adoquín de arcilla. Véase Imagen 14.

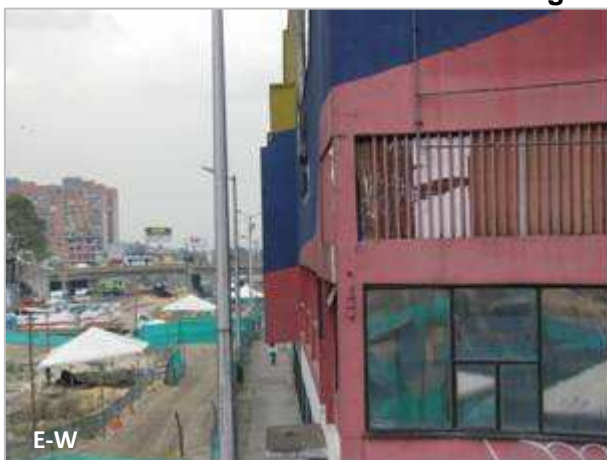
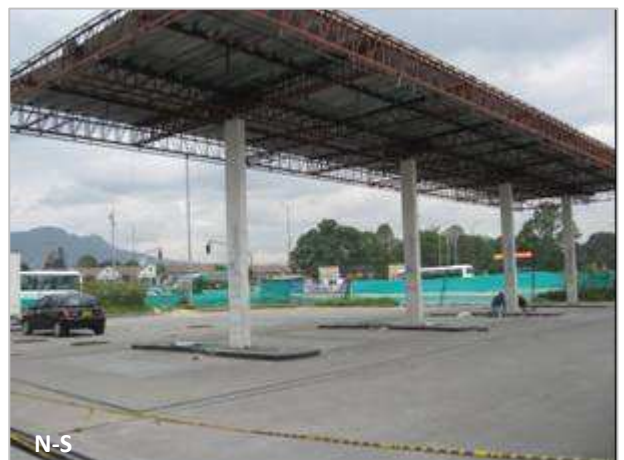
Imagen 15. Predios

Actualmente, se han adquirido 116 predios de los 130 necesarios a demoler en este grupo de obra y se cuenta con un área disponible para intervención del 98,5%. Los predios con mayor dificultad de adquisición han sido los ubicados frente a la Universidad Nacional, el predio de UNIAPEL. (Véase imagen 15 izquierda). Adicionalmente, existen predios como los de la bomba de Terpel en el Renacimiento que son tres unidades residenciales en uno solo. (Véase imagen 15 derecha).

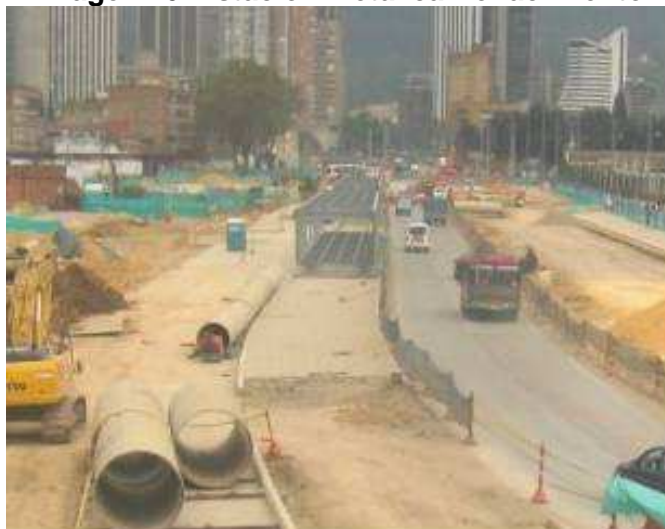
Imagen 16. Estación metálica Renacimiento

Se van a instalar 11 estaciones metálicas a lo largo de este grupo. El avance en fabricación de las estructuras metálicas es de un 76,3% y en la instalación de las mismas es de 38% (Véase Imagen 16):

ESTACIÓN	AVANCE
Renacimiento (Carrera 25)	Se tiene cimentación aprobada y se adelanta pintura tricapa de protección de la estructura de la estación.
NQS (Carrera 29)	No se ha aprobado el diseño de la cimentación.
Universidad Nacional (Carrera 36)	Se tiene cimentación aprobada y se ha terminado la cimentación de losas de vagones, queda pendiente la construcción de la cimentación en las rampas de acceso. Instalación de la barrera en los vagones oriental y occidental.
CORFERIAS (Carrera 42)	Se tiene cimentación aprobada y se está avanzando en su construcción en temas de excavación y construcción de muros y losas.
TV 39 (Carrera 45)	Se tiene cimentación aprobada y se está avanzando en su construcción en temas de excavación y construcción de losas.
Gobernación (Carrera 53)	No se ha aprobado el diseño de la cimentación.
CAN (Tv 48)	No se ha aprobado el diseño de la cimentación.
Av. 68 (Carrera 66)	No se ha aprobado el diseño de la cimentación.

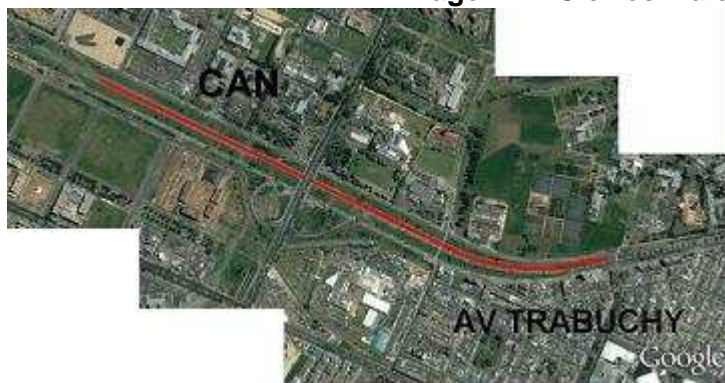
Imagen 17. Cierres viales

El Contratista ha presentado hasta la fecha 59 Planes de Manejo de Tráfico que han sido aprobados. De estos, existen 21 PMT's nuevos, revisados por Interventoría y aprobados por la SDM y 38 corresponden a reprogramaciones. Los desvíos vigentes son:

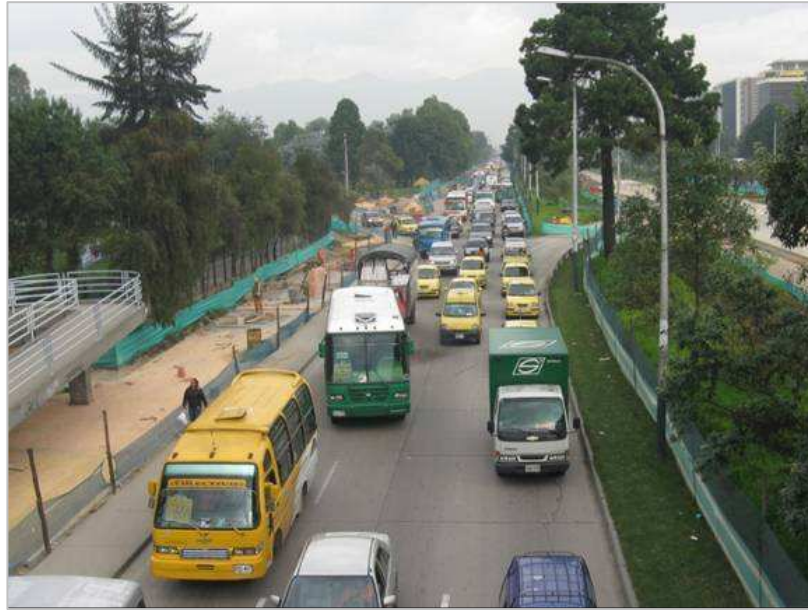
Imagen 18. Congestión vehicular sentido oriente-occidente

ALERTA 6: En el momento de la visita, realizada en las horas de la tarde, se evidencia alta congestión vehicular entre la Av. NQS y la Av. Boyacá en sentido oriente-occidente. (Véase Imagen 18). Por ello, se le recomienda al Contratista incentivar la promoción del uso de vías alternas a la Calle 26.

- Es importante que la Policía incentive campañas de prevención de hurto en compañía del concesionario.
- Se le recomienda al Contratista incentivar la promoción del uso de vías alternas a la Calle 26.
